CLINICAL CASE REPORT

Oplossen van complexe positionering en omgaan met de daarbij horende schuifkrachten.

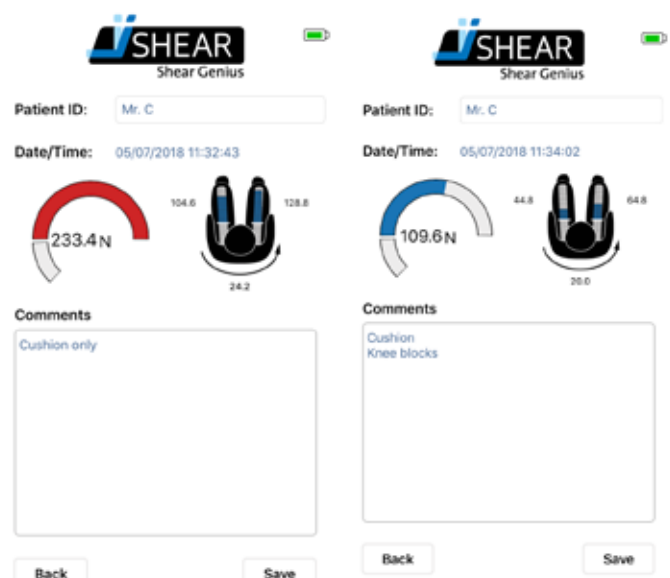
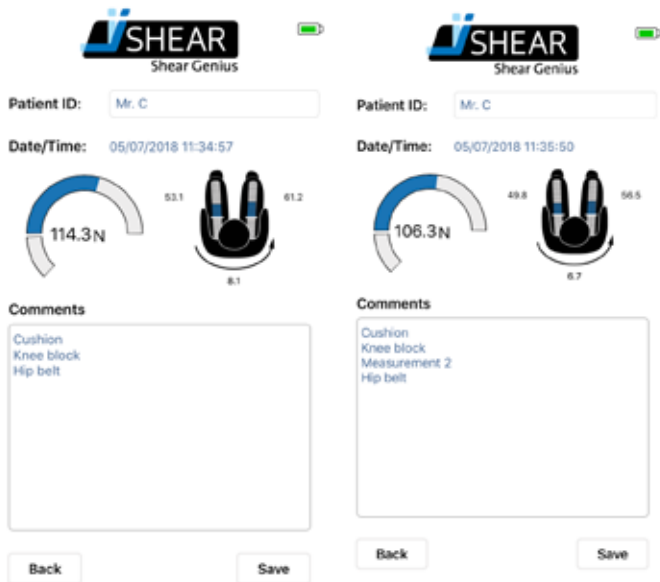
iShear geeft een extreem hoge waarde aan voor schuifkrachten als Mr. C. zonder verdere hulpmiddelen in de rolstoel zit. Op het moment dat de knieblokken in gebruik worden genomen, is er een afname in schuifkrachten van 7kg zichtbaar. Dit betekent dat er 3,5kg aan schuifkrachten per knie op de knieblokken wordt opgevangen. Ondanks dat de knieblokken de schuifkrachten verminderen, laten de metingen wel duidelijk zien dat er een significante hoeveelheid aan schuifkrachten overblijft die op hun plaats weer meer druk uitoefenen op de knieblokken. Dit komt overeen met het feit dat Mr. C. aan geeft roodheid van de huid te constateren op deze plekken.

Opmerkelijk was dat de iShear metingen uiteenlopende resultaten laten zien op het moment dat de heupriem in gebruik wordt genomen. Afhankelijk van hoe Mr. C. zichzelf herpositioneerd in de rolstoel kan de riem een positief, negatief of helemaal géén effect hebben op de schuifkrachten. Aangezien meneer zichzelf heel vaak herpositioneerd in zijn stoel is de kans dus aanwezig dat hij zichzelf in een 'ergere' positie bevindt na het verzitten dan daarvoor (waardoor er dus meer druk op de knieblokken komt). In deze situaties lijkt het erop dat de heupriem meneer nog verder onderuit in zijn stoel drukt, daardoor meer schuifkrachten gegenereerd en precies het tegenovergestelde bereikt van waarvoor deze bedoeld is.

Omdat de rolstoel in een permanente hoek staat ingesteld om te passen bij de vaste heuphoek, ontstaat er een natuurlijke neiging om onderuit te glijden – wat bevestigd wordt door het verhaal van Mr. C. Een iShear meting zou in dit geval inzicht kunnen geven in de schuifkrachten die plaatsvinden bij deze positionering. Er werden drie situaties vastgelegd in de iShear meting: positionering alleen in de rolstoel, met knieblokken en met knieblokken en heupriem.

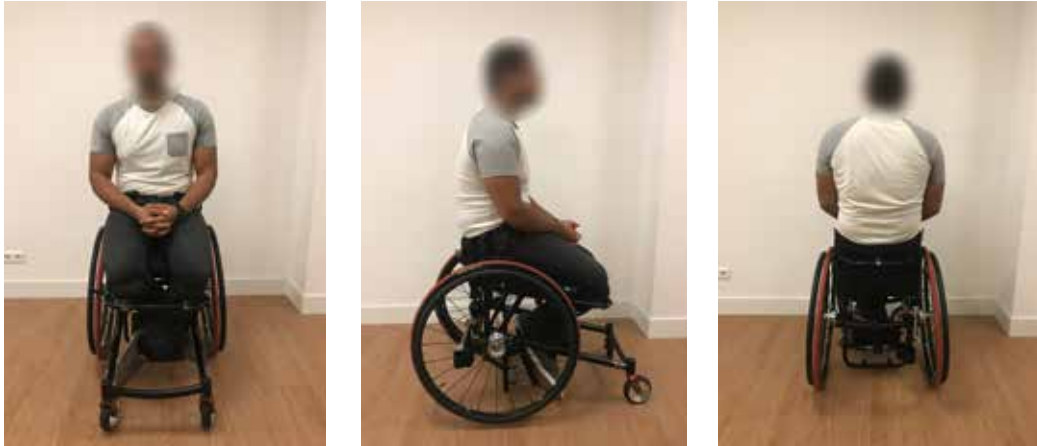
Na een testperiode van twee weken gaf Mr. C. aan dat hij zijn heupriem nog maar nauwelijks gebruikt. Alleen dit was voor hem al een succes omdat dit na eerdere veranderingen nog nooit is bereikt. De nieuwe Vicair knieblokken beschrijft hij als 'perfect', hij ervaart minder druk of beter verdeelde druk op zijn knieën en ziet duidelijk veel minder roodheid van de huid.
