CLINICAL CASE REPORT

Het ondersteunen van verschillen in beenomvang met de Vicair Vector 02

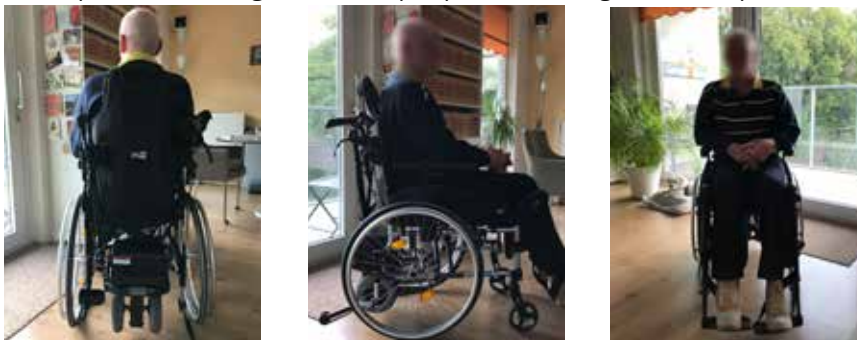
Figuur 1,2,3: Situatie aan het begin van de case

Dit case report draait met name om het correct positioneren en creëren van stabiliteit als verschil in massa en omvang een rol spelen, daarnaast is het voor huidbescherming van groot belang om de druk zo gelijkmatig mogelijk te verdelen. Polio heeft dhr. R's rechterbeen aangetast, wat te zien is door een verschil in lengte en spiermassa. Er is, op het moment van dit clinical case report, een verschil van 4 cm in omvang van het bovenbeen, gemeten vlak boven de knie. Door het verschil in spiermassa zit meneer altijd scheef in zijn stoel.

Dhr. R heeft ons twee oude kussens laten zien, een standaard kussen dat meegeleverd werd met zijn rolstoel maar eigenlijk nooit is gebruikt omdat het niet voldeed aan de eisen. Om te voldoen aan de eis van een kussen met een contour heeft meneer uiteindelijk een Jay Easy Visco gekregen. Figuur 1 geeft de situatie weer waarin meneer op de Jay Easy Visco zit, zijn probleem was dus hiermee niet opgelost.

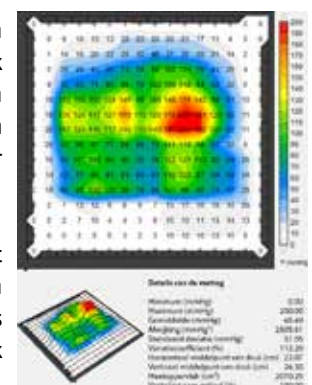
Figuur 4: Drukmeting Jay Easy Visco

Hij geeft aan dat hij met zijn huidige kussens ook het gevoel heeft dat hij vooruit schuift, wat aangeeft dat hij een instabiele positionering heeft. Daarnaast geeft hij ook aan dat hij zich niet comfortabel voelt en snel vermoeid is. De scheve positie wordt bevestigd als er een drukmeting wordt gedaan. Op figuur 4 is een duidelijk verschil in druk te zien tussen beide zijden. De verhoogde druk op links kan mogelijk ook de oorzaak zijn van het discomfort dat meneer beschrijft.

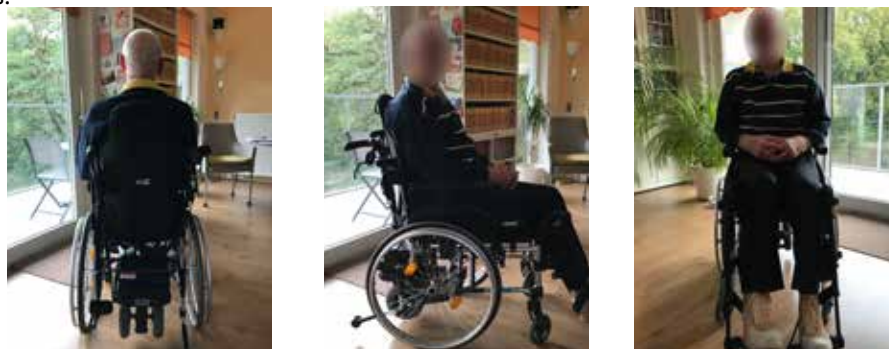
Figuur 8,9,10: Situatie aan het einde van de case

Direct na de aanpassingen wordt er al een verbetering zichtbaar in de houding van meneer R. Dit is duidelijk te zien aan de lijn van zijn schouders die nu rechter is. Hij geeft ook meteen aan dat hij zich comfortabeler voelt en meer steun voelt. Een langere periode van testen zal moeten uitwijzen of het kussen ook daadwerkelijk de gewenste resultaten zal hebben.

Na ongeveer twee maanden testen, zit meneer nog steeds netjes recht in zijn stoel op het aangepaste kussen. Hij geeft alleen aan dat hij inmiddels een passchoen heeft voor zijn nieuwe EVO en dat hij nieuwe voetsteunen heeft gekregen. Zijn zitsysteem en houding is daardoor iets veranderd maar hij heeft zelf gemakkelijk het kussen met een enkele cellen verder aangepast. Dit geeft wel weer dat een andere EVO invloed kan hebben op zijn positionering en dat er bij de nieuwe schoenen in de toekomst wellicht nogmaals een extra aanpassing nodig is.

De combinatie van zijn nieuwe schoen en voetsteunen heeft ervoor gezorgd dat zijn bovenbenen hoger zijn gepositioneerd en er is daarom gekozen om tijdelijk een schuimwig aan te brengen onder de voorkant van het kussen. Dit om het gat dat de nieuwe items hebben gecreëerd op te vullen en de steun onder de benen volledig terug te brengen. Dit is voor nu een tijdelijke oplossing totdat de nieuwe EVO arriveert.

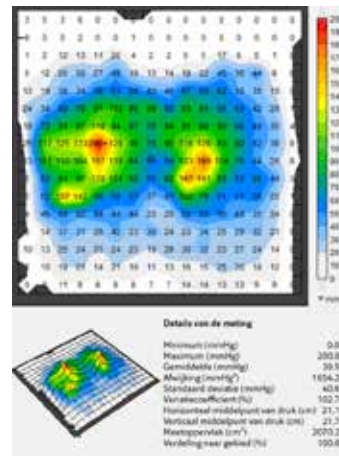
Figuur 5: Drukmeting Vicair VectorO2

De zitpositie van meneer is eerst geëvalueerd met de standaard vulgraad van de Vicair Vector O2, dit om goed te kunnen inschatten waar welke aanpassingen nodig waren. De meting met de drukmat geeft de locaties aan waar aanpassingen nodig zijn en op basis hiervan is het kussen aangepast.
