CLINICAL CASE REPORT

ERIN DAVIS (NZROT), OCCUPATIONAL THERAPIST,
SOUTHERN REHAB, NEW ZEALAND

Verbeterde positionering en behoud van huidintegriteit door Vicair kussens.

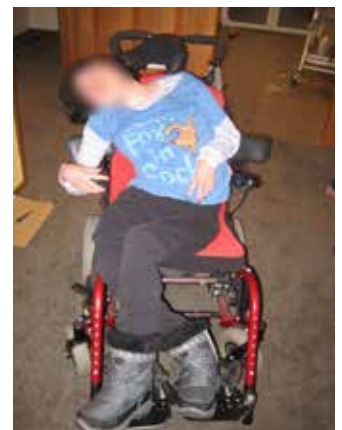
geven aan haar bekken scheefstand, ontworpen heupen en dijbeen positie.

Een röntgenfoto onthulde meer details over de situatie van Miss Y en er werd opgemerkt dat haar thoraxuitlijning normaal is, afgezien van milde rotatievorming in de lagere thorax. Haar lumbale wervelkolom heeft een scoliose misvorming, convex links met een Cobb-hoek van ongeveer 46 graden. Haar bekken is vertekend met milde subluxatie en bilaterale acetabulaire dysplasie. Het toonde ook aan dat er sprake is van volledige bilaterale dislocatie van beide heupen, met superieure verplaatsing van de proximale femora. Verder is haar rechterbeen intern gedraaid.

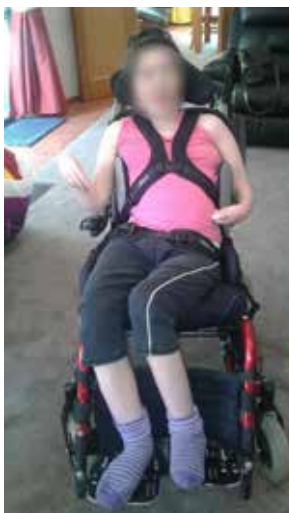
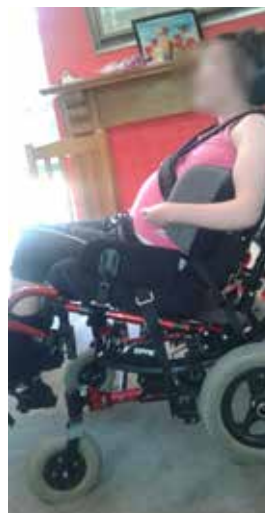
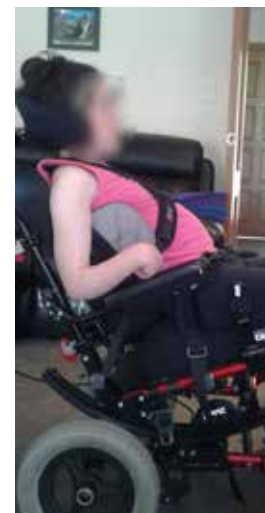
De Vicair Multifunctional back werd ook getest als rugkussen, ter vervanging van de schuimomtrek op de bestaande rugschaal. Het was opgezet met meer cellen in de onderste drie compartimenten. Het resultaat is dat Miss Y nu contact heeft met haar hele romp en daarom de steun krijgt in de lumbale regio die zij nodig heeft.

Het werd vastgesteld dat mevrouw Y baat bij een systeem waar ze in weg kon zakken (immersie) zodat het systeem zich naar haar zou vormen en haar zou ondersteunen in plaats van dat het systeem vast naar haar werd gevormd. Vicair kussens hebben immersie kwaliteiten en daarom werd besloten om een Vicair Vector met een hoogte van 6 cm uit te proberen met een verhoogd aantal SmartCells in de mediale dij steun en de rechter achter grotere trochanter gebieden.

Er werd echter vastgesteld dat verdere diepte vereist was, daarom werd de Vicair Vector van 10 cm hoog geïntroduceerd. Het bleek succesvol te zijn in het vangen van het bekken van Miss Y

In plaats van dat ze op haar zitting zit en naar voren wordt geduwd, zakt mevrouw Y nu in de zitting. Ze zit dus niet langer op haar kussen, maar in haar kussen, dit zorgt ervoor dat haar ontworpen heupen worden omvangen en alle openingen bij haar ruggengraat worden gevuld zodat ze betere ondersteuning heeft.
